Lac Molega, Nouvelle-Écosse

Green Shores for Homes, étude de cas

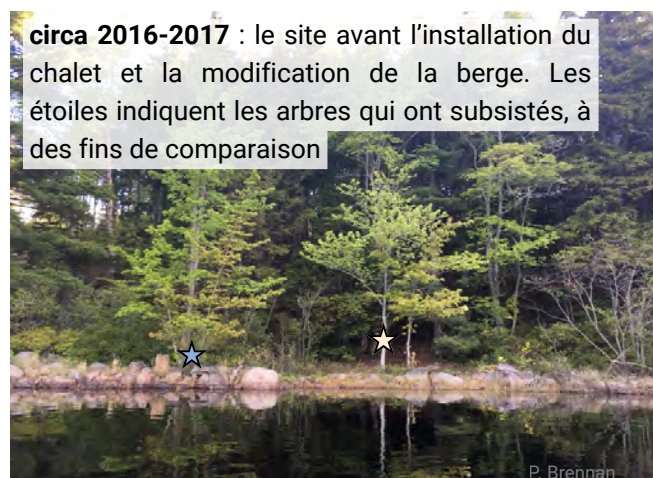
La berge s'étend sur 33 m de long, avec une bande de protection riveraine (BPR) d'environ 10 m de large. En 2019, environ 200 des 300 m² de BPR étaient altérés, y compris 50 m² situés en dessous de la laisse des hautes eaux ordinaires (LHEO) (cf. Design page 4).

Voici la liste des modifications de la BPR ayant eu lieu par le passé :

- Installation d'un drain français à la base de la pente, débouchant dans le lac à l'extrémité est du mur de soutènement en enrochement ;
- Destruction de la végétation ;
- Pompage de l'eau du lac pour une utilisation résidentielle ;
- Construction d'un quai en bois ;
- Réarrangement des rochers du rivage pour créer un mur de soutènement (sur 15 m) et une zone sans roche (sur 7 m) ;
- Dépôt de matériaux de remblai de mauvaise qualité derrière le mur de soutènement ;
- Mise en place de sable grossier dans la zone sans roche pour créer une plage.

Ces modifications ont causé une baisse de la qualité de l'habitat. L'habitat de la lachnanthe de Caroline, par exemple, a été soit perdu, soit fortement endommagé par le remblai, l'enrochement, le déplacement des rochers et le déversement de sable destiné à créer une plage. De plus, le remplacement du substrat naturel par un remblai compact et de mauvaise qualité a probablement réduit la qualité de l'habitat pour la nidification des reptiles. Les propriétaires ont expliqué avoir été dans l'incapacité de faire pousser de la végétation sur les zones de remblai durant ces six dernières années en raison de la piètre qualité du sol.

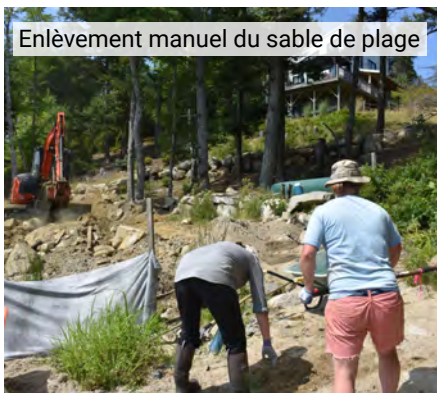
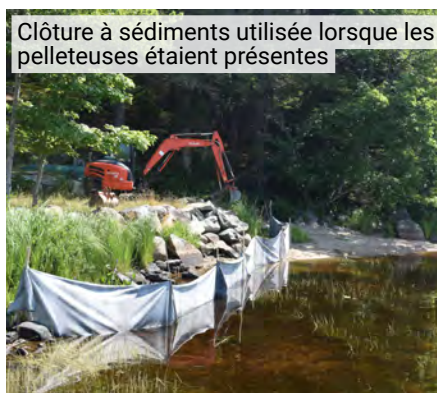
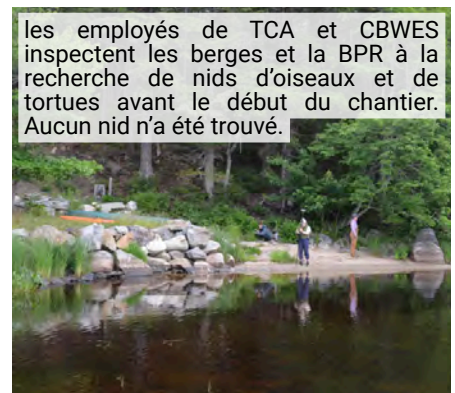
Les cinq jours de travail ont permis de retirer 76 m³ de remblai de mauvaise qualité des zones intertidales et littorales, ce qui a permis de découvrir autant de substrat naturel que possible sans que la pelleteuse n'endommage le végétation surplombante ou indigène dans la BPR. Dans ce substrat naturel, 207 spécimens d'arbustes et de plantes herbacées ont été plantés, et presque tous ont survécu à l'hiver, malgré la prédation par les chevreuils et une extrême sécheresse. Cette zone de BPR revégétalisée a permis la restauration de 150 m² d'habitat pour des espèces reptiliennes en péril, ainsi qu'un retour à des conditions favorables au repeuplement de la lachnanthe de Caroline et d'autres espèces de la FPCA le long des rivages autrefois endommagés.

Les propriétaires ont surveillé les nouvelles plantations pendant les premières semaines et ont remarqué que des chevreuils broutaient le Joe Pye Weed et d'autres plantes épineuses. Ils ont alors pris l'initiative d'installer des clôtures supplémentaires pour réduire la prédation et permettre aux plantes de s'établir suffisamment pour subsister à l'hiver.

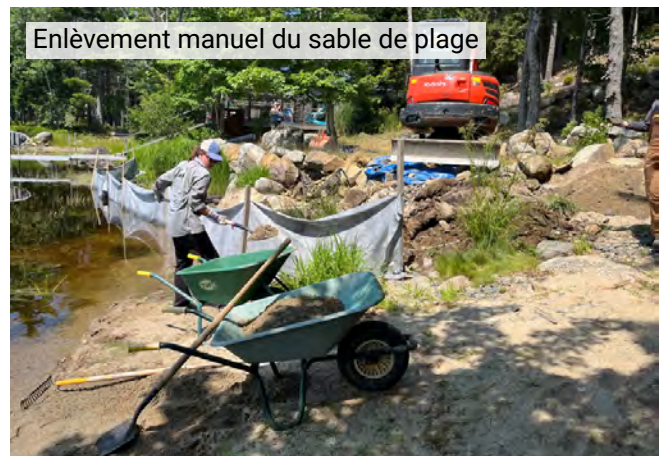
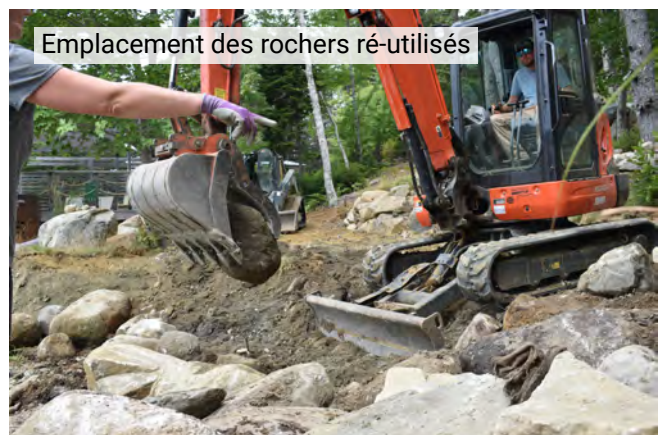
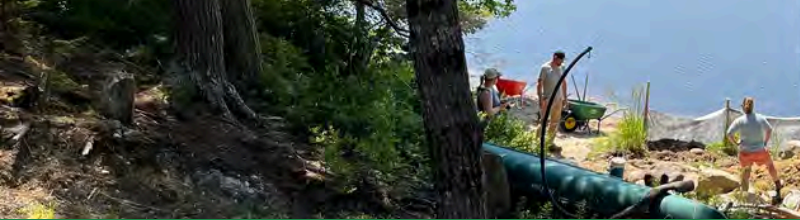
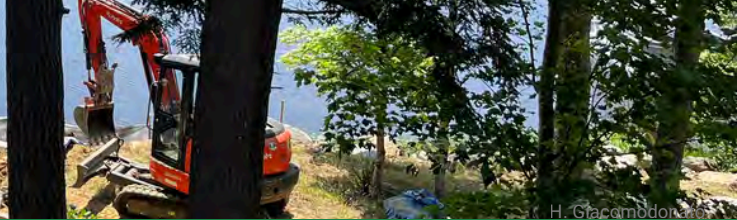
Jour 1 – 30 Juillet : Début de l'enlèvement du remblai et du sable de la plage. L'entreprise Manzer Brothers Excavation & Landworks Inc. a utilisé une pelleteuse pour enlever le remblai au-dessus de la LHEO, tandis que les employés de CBWES et du TCA, ainsi que les propriétaires, ont enlevé le sable de la plage sous la LHEO en utilisant des outils manuels.

Jour 2 – 31 Juillet: Continuation de l'enlèvement du remblai pour restaurer la hauteur naturelle de la berge. Manzer Brothers a de nouveau utilisé la pelleteuse pour redistribuer les rochers du mur de soutènement le long de la berge, recréer une zone plus naturelle et disperser les rochers en suivant les recommandations des employés du CBWES.

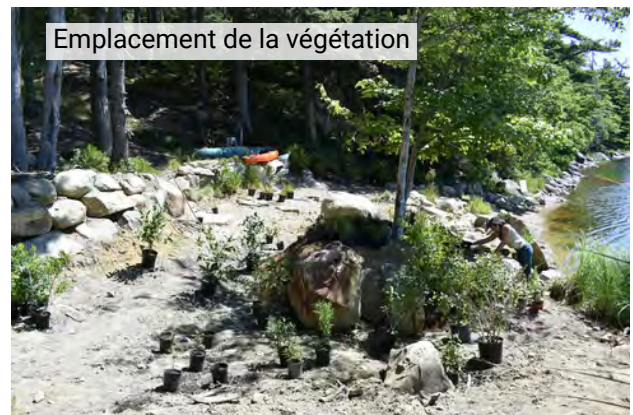
Emplacement de la végétation

Jour 5 – 7 Août: CBWES, TCA et les propriétaires ont continué la revégétalisation. Environ 322 plantes indigènes ont été plantées sur le site, comprenant : graminées, joncs, arbustes de la FPCA, arbustes indigènes et plantes à fleurs vivaces. Des matériaux en bois, broussailles et souches, ont été ajoutés pour aider l'établissement des plantes, enrichir l'habitat et ralentir le ruissellement des eaux. Les broussailles et les souches ont été trouvées sur place. Les plantes menacées par les chevreuils ont été protégées par des cages métalliques. Le temps était chaud et sec. Il a fallu s'assurer que les plantes étaient suffisamment arrosées pendant et après la mise en œuvre du projet. Les propriétaires ont proposé de continuer l'arrosage des jeunes plantes plusieurs jours après la fin du projet afin d'assurer leur survie.

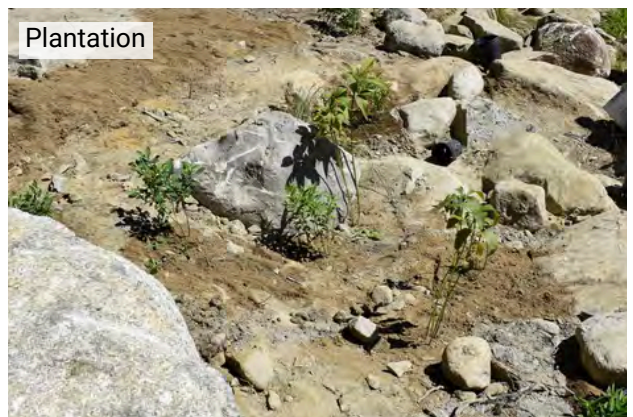
Plantation

Jour 4 – 6 Août : CBWES, TCA et les propriétaires ont commencé la revégétalisation de la BPR en préparant le substrat, confirmant les arrangements des plantes, arrosant et replantant. Le substrat étant particulièrement dur, rocheux et compact, plusieurs trous ont dû être creusés à la pioche. Des pelles et autres outils manuels ont aussi été utilisés.

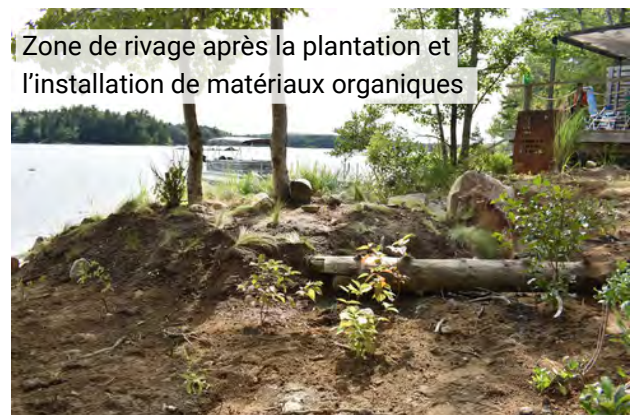
Zone de rivage après la plantation et l'installation de matériaux organiques

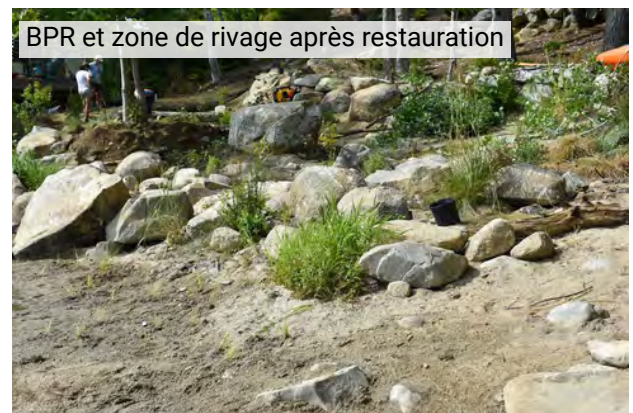
BPR et zone de rivage après restauration
